Praha 6 – Dejvice

Stavební úpravy hygienického zázemí v rodinném domě

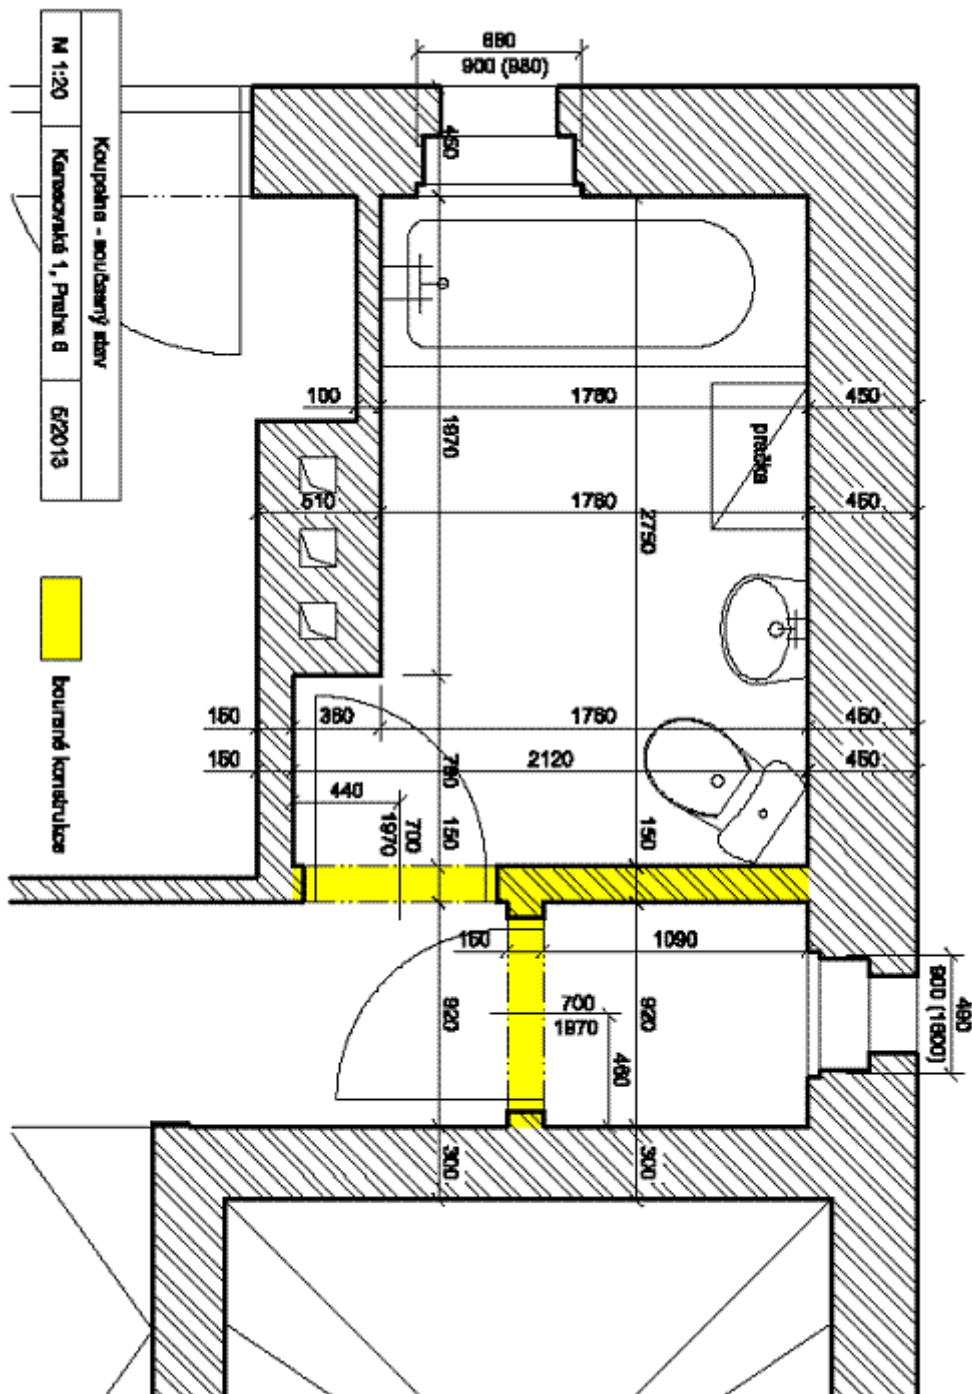
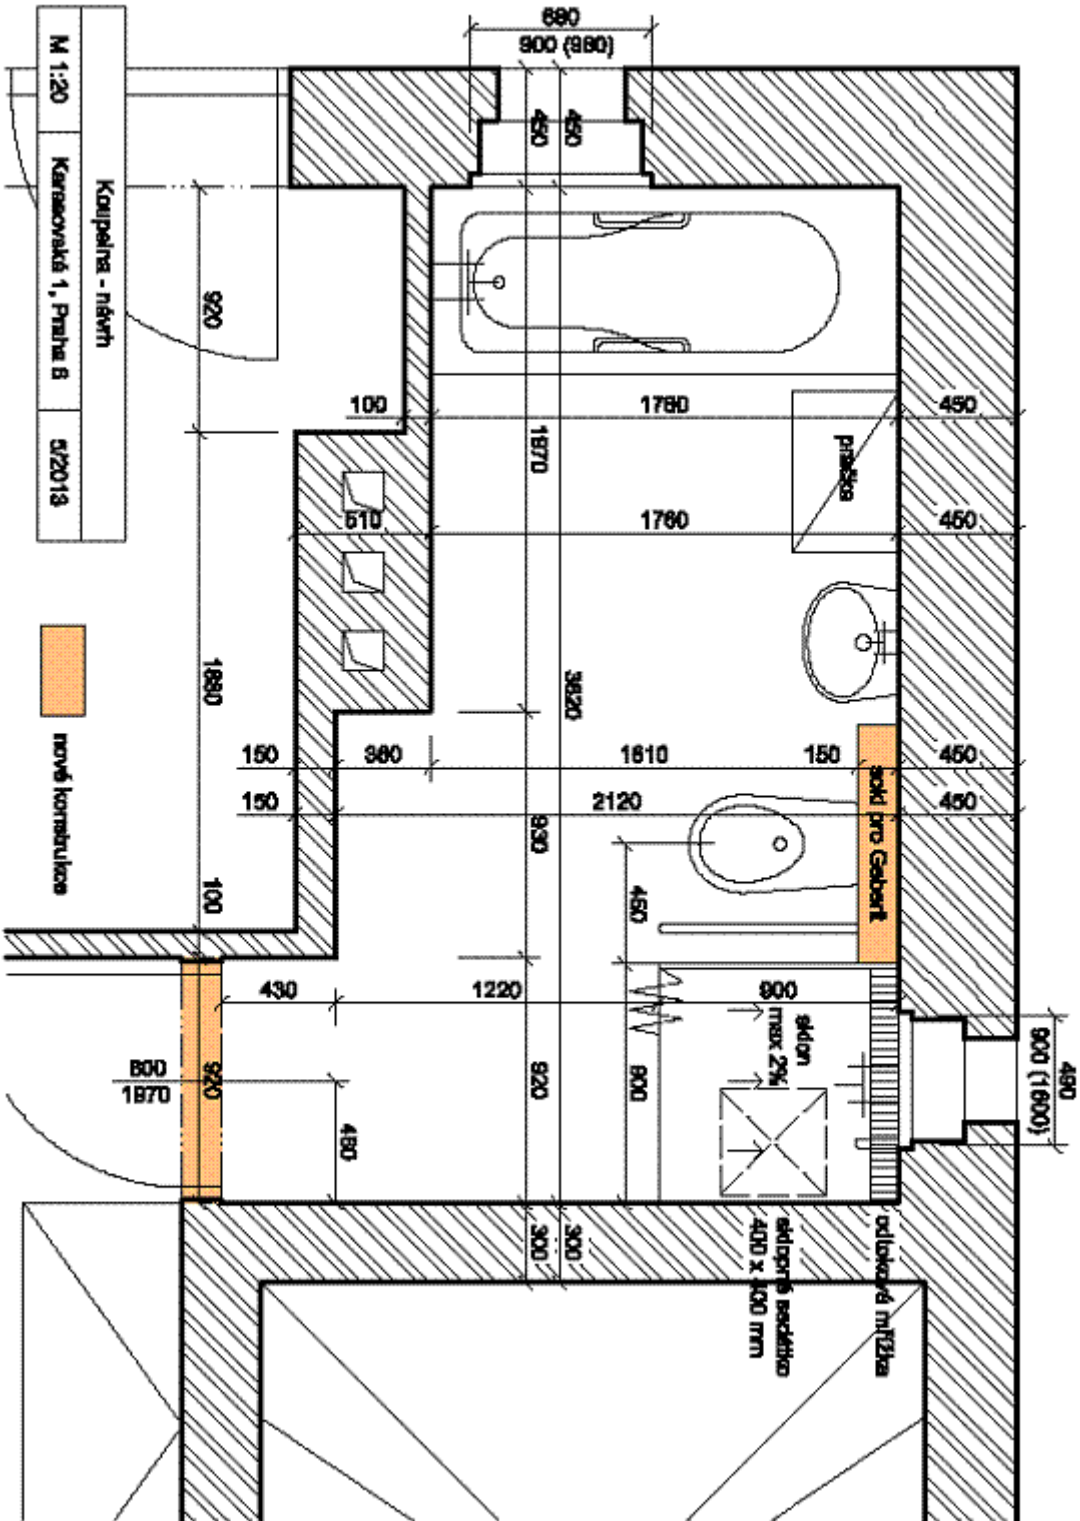
Původní stav hygienického zázemí neumožňoval majitelce domu a bytu, která využívá jako kompenzační pomůcku ortopedický vozík, bezbariérový přístup a užívání koupelny s WC. Jednalo se o byt v rodinném domě se zděnou koupelnou s vanou ve společném prostoru s WC. Do koupelny vedl pouze úzký vstup (dveře šířka 70 cm). Stavební úpravy se prováděly z důvodu zpřístupnění koupelny s WC a z důvodu jejího rozšíření o bezbariérový sprchový kout.

Byly provedeny úpravy na míru podle přání a zdravotního stavu klientky:

Z přilehlé komory, umístěné vedle stávající koupelny, bylo třeba vytvořit sprchovací plochu a propojit ji s prostorem stávající koupelny, instalovat nové sanitární zařizovací prvky, upravit elektroinstalační rozvody včetně přemístění zásuvek a vypínačů, provést nové izolace, obklady a podlahu. Vstup do zvětšené koupelny s WC a sprchou byl navržen jednokřídlými dveřmi (šířka 80 cm), šířka dveří byla limitována stávajícími podmínkami. Sprchovací plocha (šířka 90 cm, hloubka 90 cm) byla řešena bez převýšení v podlaze, s vyspádováním do odtokového žlábků. Prostor sprchovací plochy se může v místě vstupu oddělit závěsem, směrem k míse WC dělicí zástěnou. Sprcha byla vybavena sklopným sedátkem, baterií a madlem na boční stěně v dosahu ze sedátka.

Požadavek uživatelky na přístup k míse WC, z pohledu od vstupu zleva, byl dodržen. U mísy WC bylo doplněno madlo s držákem na papír podle potřeb uživatelsky. U mísy WC byl využit stávající odpad.

V prostoru bývalé koupelny byla umístěna nová mělčí vana s madly, se sedací plochou v záhlaví vany, výška horní hrany vany odpovídá výšce sedáku vozíku. Nad podélnou stranou vany bylo umístěno madlo a sprchová baterie s ruční sprchou.
